## <XK カラムからの液漏れ 原因と対策>

XK カラムでは、0-ringが緩い以外にも液漏れの原因になる箇所があります。

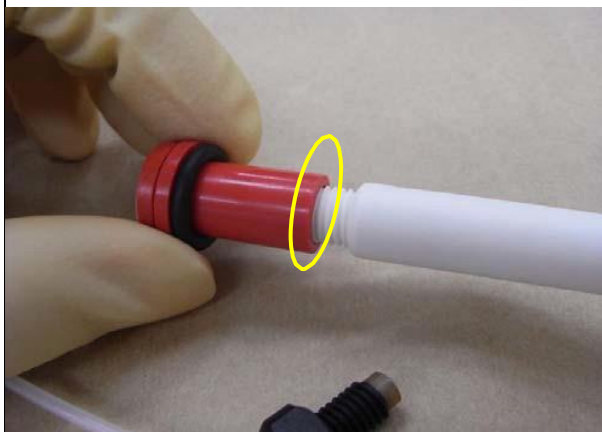
### 1、プランジャーのゆるみ

プランジャー部分のネジ締め（囲み部分）にゆるみがあると、液漏れが起こります。

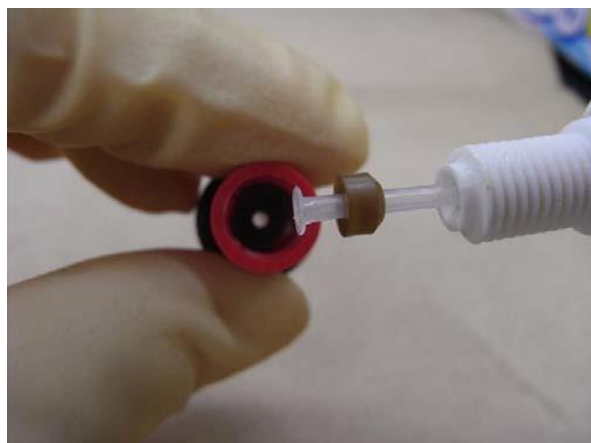
プランジャー内は、平らに加工したチュービングの先端を、プランジャーを締め付けることによりきつく密着させる構造になっています（旧タイプ）。

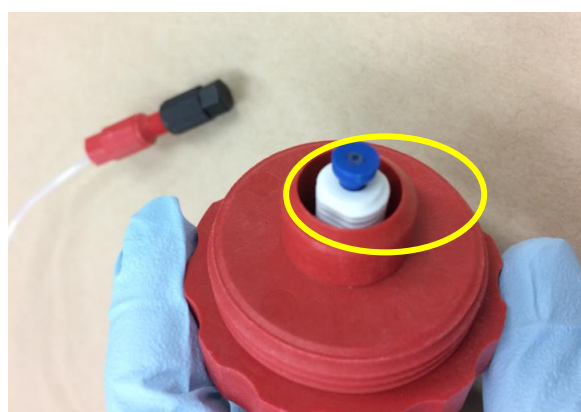
新タイプではチュービング加工なしでフェラル（写真中の青いパーツ）により密着させる構造です。

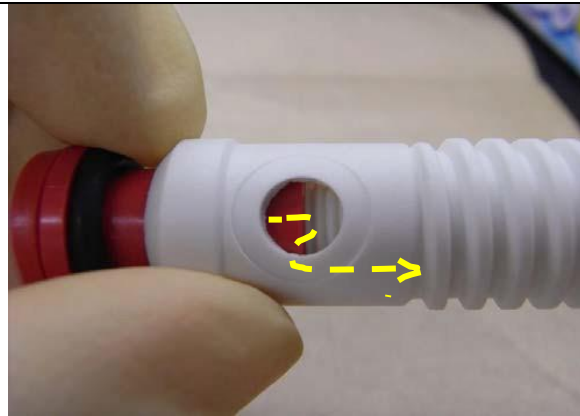
← 上記プランジャーの締めが緩い場合、プランジャー内に液があふれ、漏れ出した液がアダプターの丸い穴を通して 外側へ出ます (つづく)

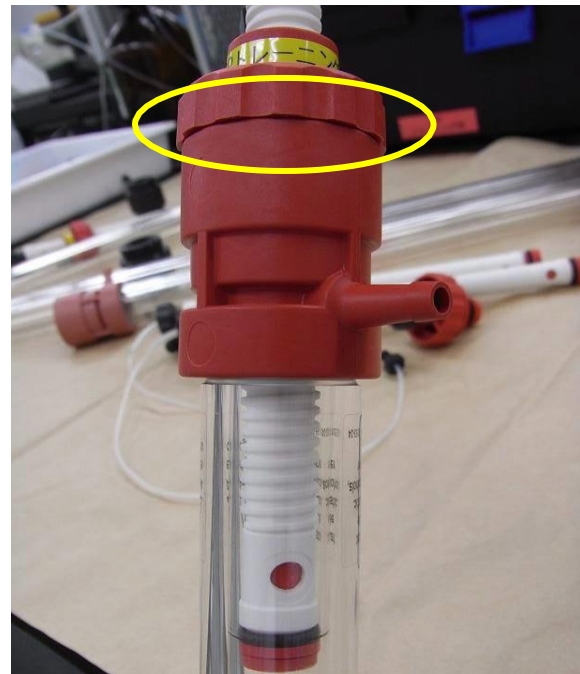
(つづき)  
O-ringがしっかり締められていれば、液の逃げ道はO-ringよりも上部になります。  
結果、アダプターの場合は黄色の丸で囲った部分から液が漏れます。

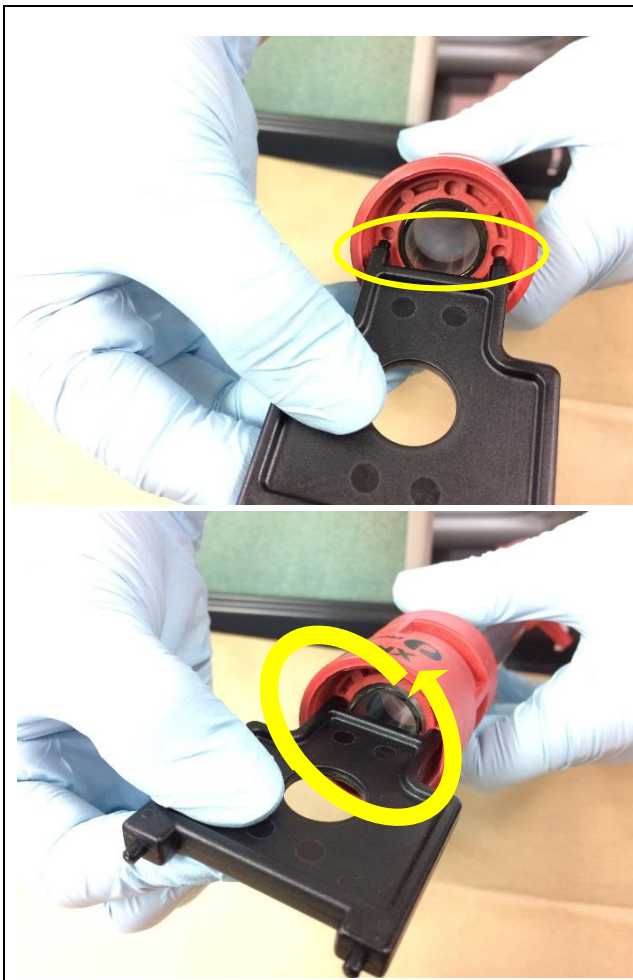
O-ring の締め付け過ぎ（4 項参照）などによりガラス管に割れ、ヒビがある場合には、1~2 の部分が問題なくとも漏れが起きます。

XK カラムや HiLoad カラムに付属するデismantリングツールを使ってガラス管の固定を外し、割れたガラス管を交換してください。

デismantリングツールは、XK16  
および XK26 共通のパーツです。2  
つの突起部分を左の写真のようにエ  
ンドピース内リングに合わせて、反  
時計回りに回します

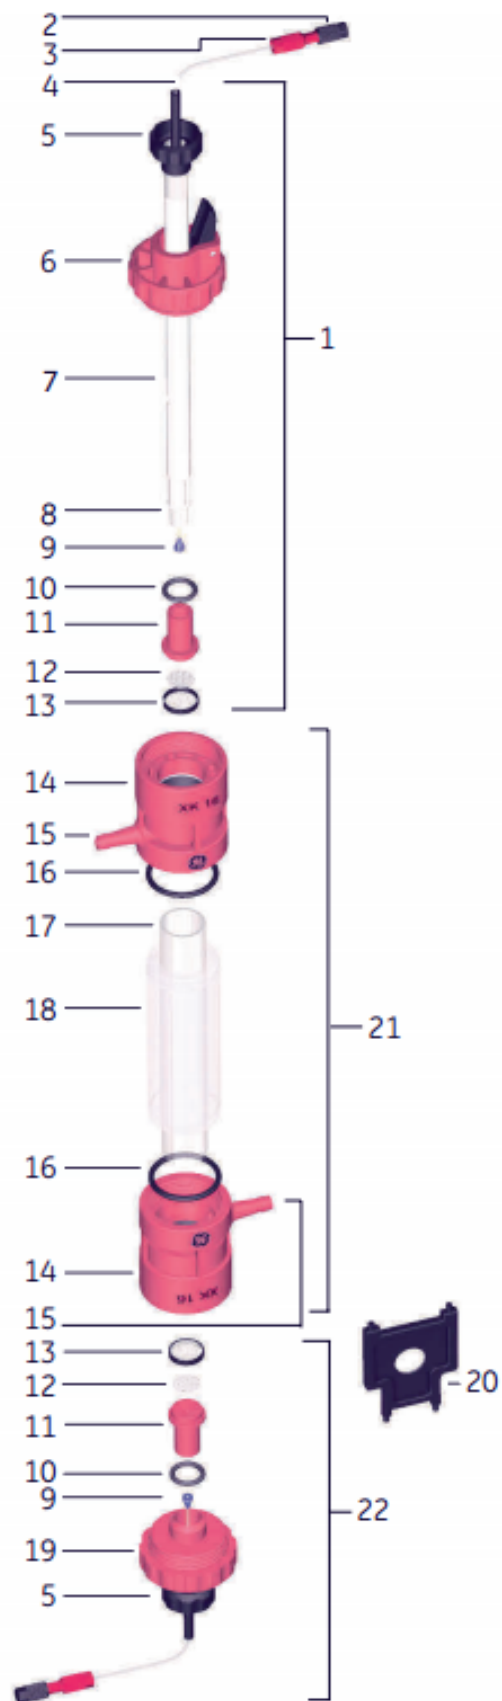
#### 4、0-ringの締めすぎによる内筒管破損による漏れ

0-ringは、ロックノブを時計回りに回す事により、どんどん押しつぶされて広がる構造になっています。ロックノブを回しすぎると、0-ringが広がりすぎて内筒管（ガラス）が割れ、液漏れの原因となります。0-ringの締め付けは、ガラス管に密着する程度でとどめるようご注意ください。

0-ringを締めていない状態（横から）
 	0-ringを締めていない状態（正面から）
 	0-ringを締めすぎた状態（横から）   破損注意 ここまで締めてしまうと内筒が割れます！
 	0-ringを締めすぎた状態（正面から）   破損注意 ここまで締めてしまうと内筒が割れます！
